УНИВЕРЗИТЕТ У БЕОГРАДУ
ГРАЂЕВИНСКИ ФАКУЛТЕТ
КАТЕДРА ЗА ХИДРОТЕХНИКУ И ВОДНО ЕКОЛОШКО ИНЖЕЊЕРСТВО

ЛЕТЊА ШКОЛА ХИДРОМЕТРИЈЕ У БАЈИ

- 15-21.октобар
- пројекат „Life Logos 4 waters“
- Земље учеснице: Србија, Хрватска, Румунија, Пољска
- Летња школа хидрометрије се одвијала на две локације. Прва је Универзитет у Баји „Nemzeti Közsolgálati Egyetem Vízudományi Kar“ где смо слушали предавања која су нас припремила за мерења у кампу у Мађарегрегу(мађ. Magyaregregy).

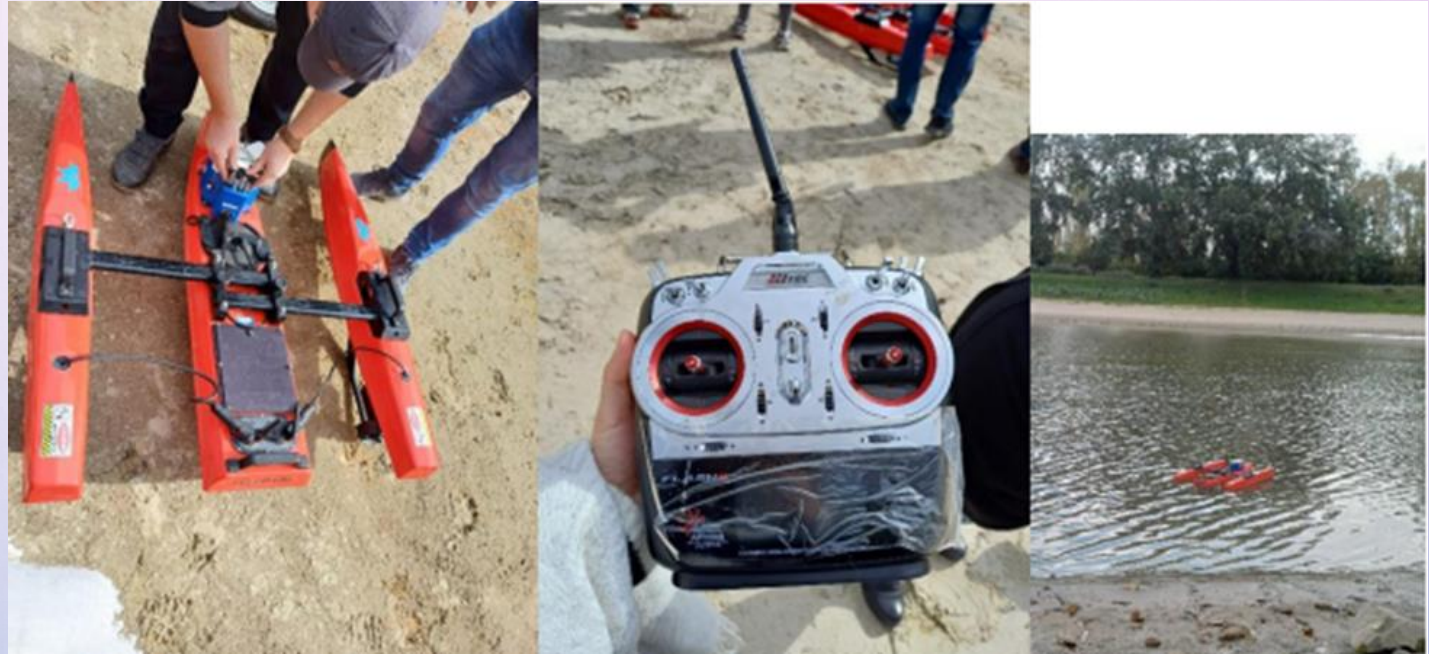
Мерење ADCP уређајем

- континуирано мерење брзина дуж протикајног пресека
- аутоматско рачунање протока

Резултати мерења ADCP уређајем:

Услед ниског водостаја у Шуговици нисмо били у могућности да чамцем пређемо у Дунав због постојања прага на ушћу у Дунав. Само је извршена проба уређаја у профилу Шуговица

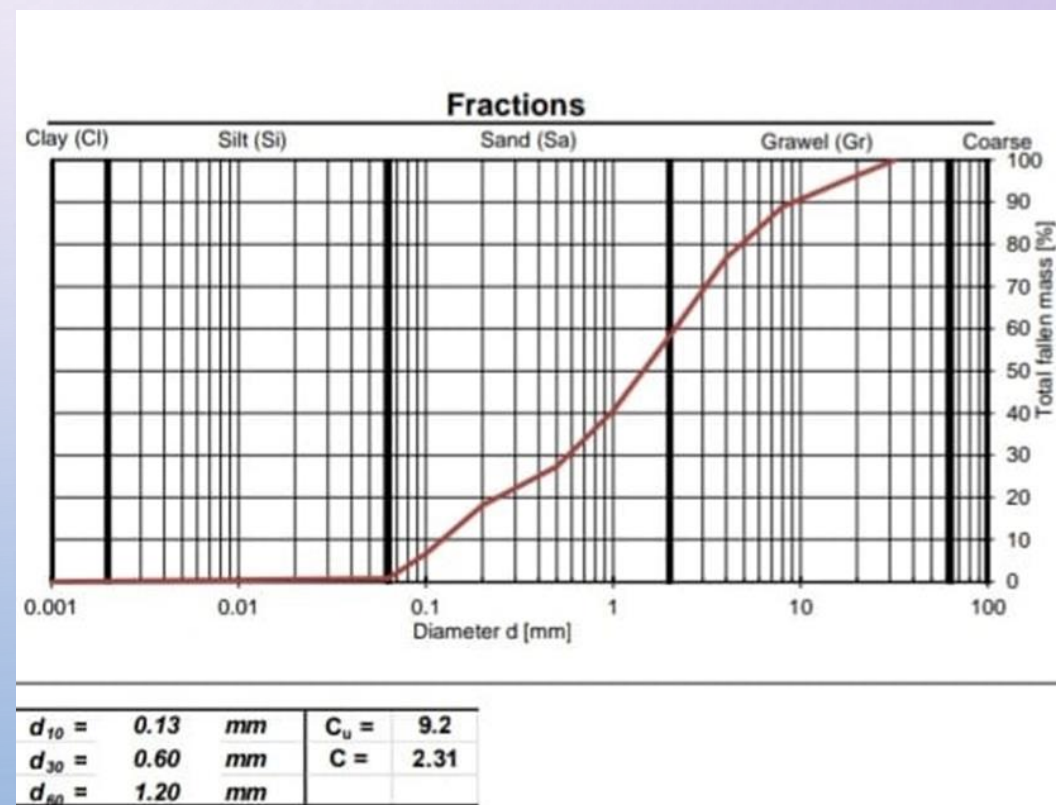
Резултати просејавања непоремећеног узорка тла

-Мерење маса остатака на ситима раније наведених пречника нацртана је гранулометријска крива.

-Укупна маса узорка је **173,74g**. Време просејавања је **15 минута**.

-У питању је суво просејавање.

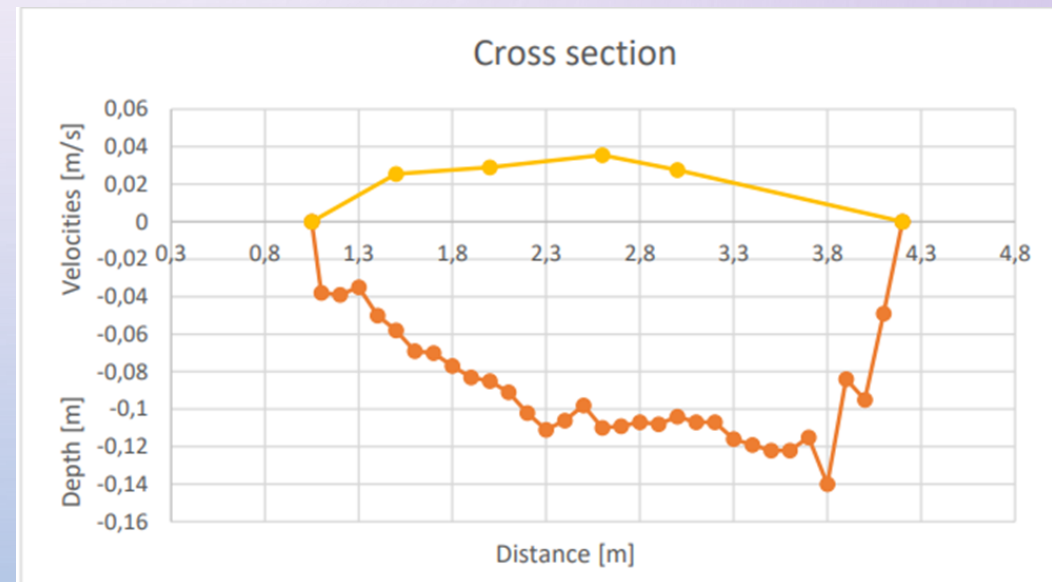
Проток у профилу 2 $Q=7.31$ l/s
